# 大久保川 氾濫

記録写真

昭和56年6月末日

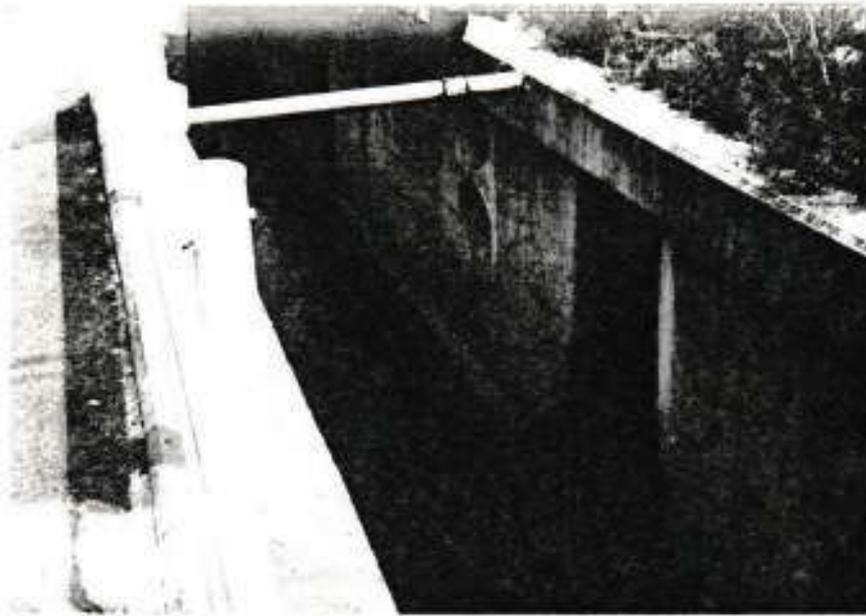
No

平常時

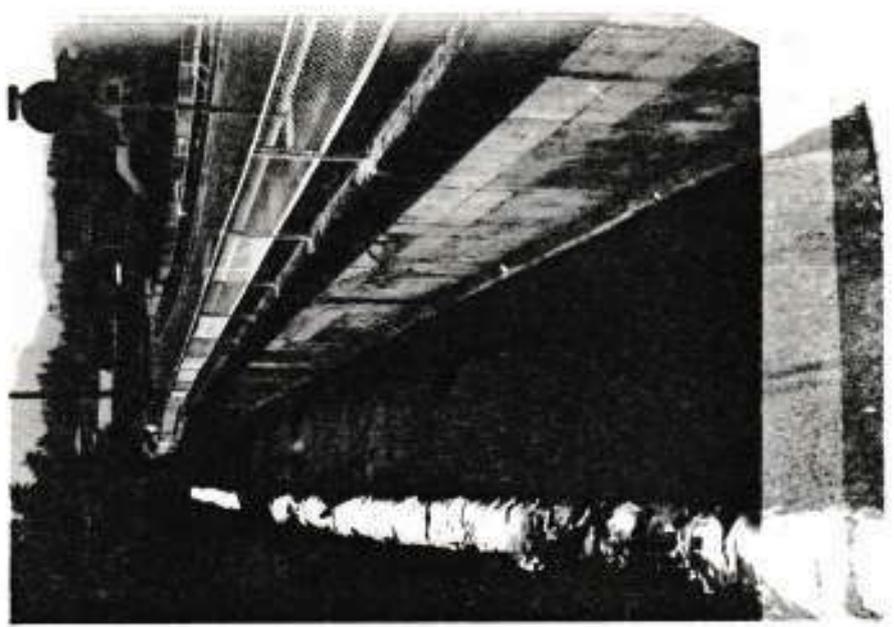
No. 4

平常時

川下側  
カマヤ  
左岸側  
土俵かつて  
河川が浅く  
狭い

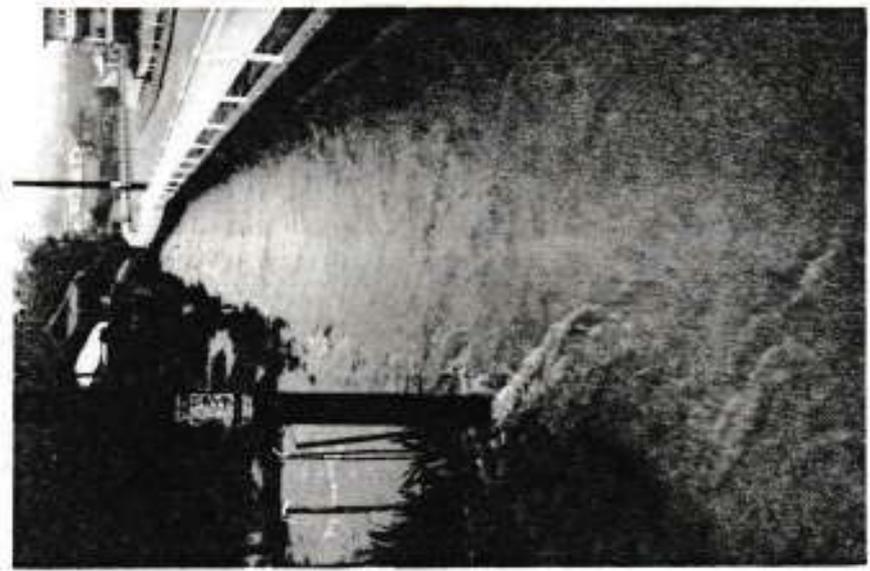
No. 5

はんらん時

大々深り  
増水した岸  
右岸上り  
約40cm

現大久保川の略断面は表紙の通り、深さ185cm×215cmで断面は約4㎡であり、この間の雨で深さは150cm×215cm 約3.1㎡であり、川断面の3/4の水量であった。残る断面は1/4しかない。これでは住民の不安は大きなものである。よって至急 応急対策（右岸を市道の高さまでコンクリート等で嵩上げする）をするとともに根本的な強雨時の流出水量と川断面面積を詳細調査し大久保川の大改造をすべきである。

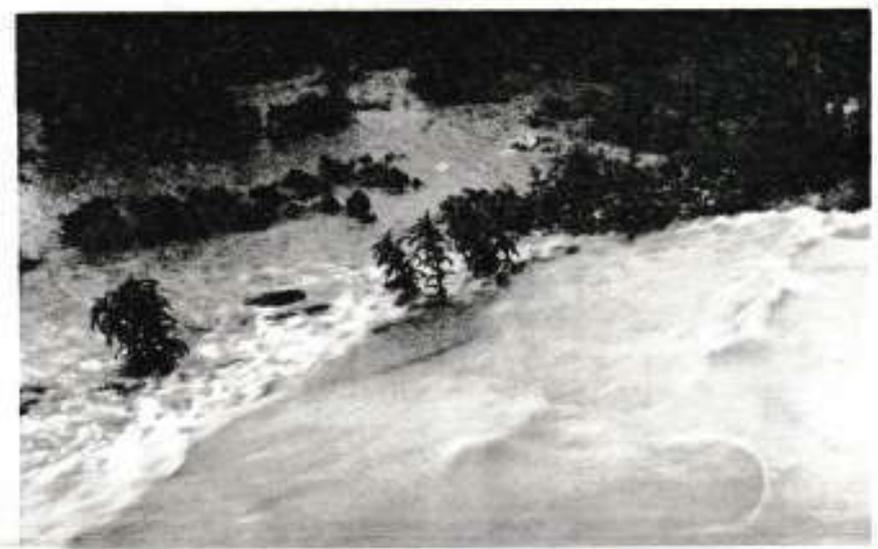
No. 6

はんらん時

右岸側  
河川が浅く  
急流  
約40cm

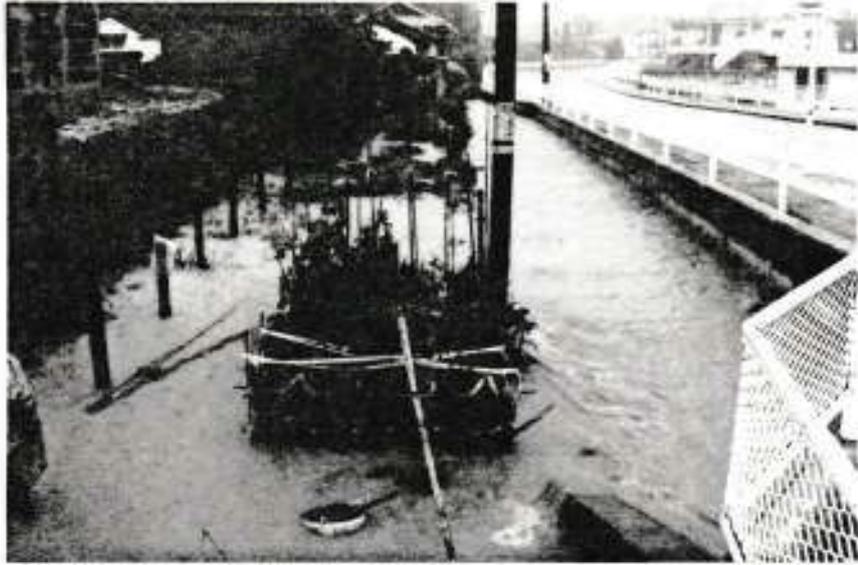
No. \_\_\_\_\_

はんらん前

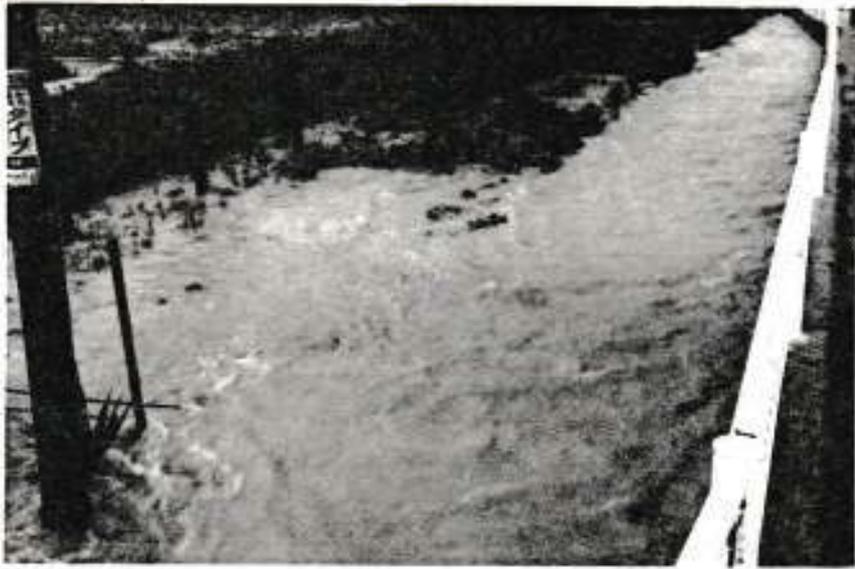
No. 8

はんらん時

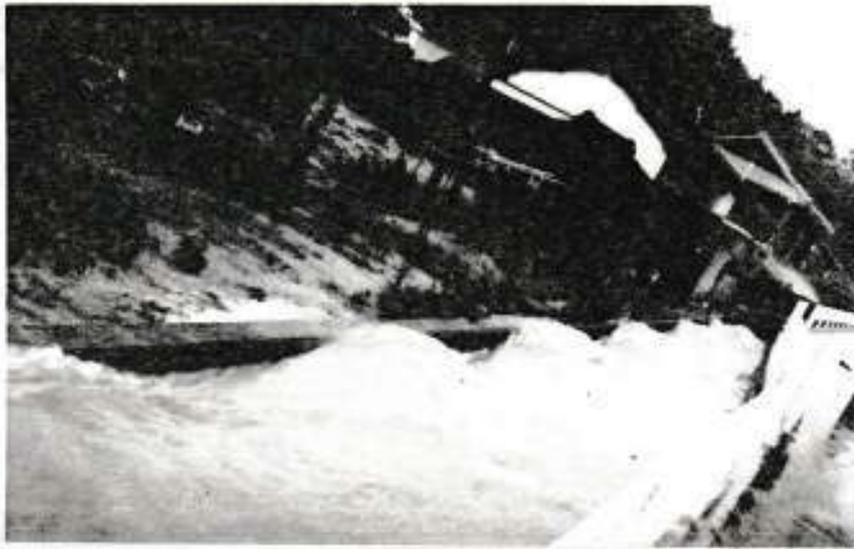
No. 9

はんらん時

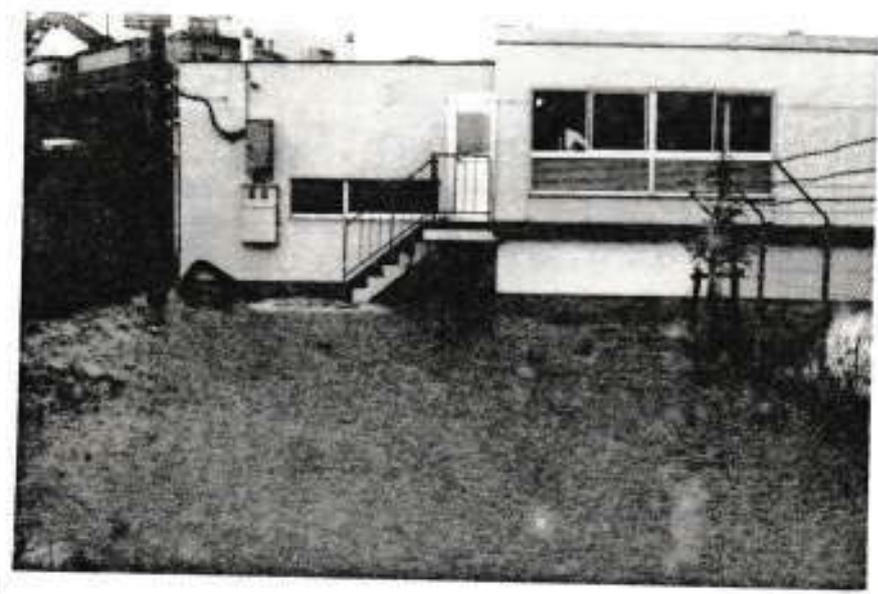
No. \_\_\_\_\_

はんろん時  
L-2F同地  
汚水処理  
管理棟敷地  
浸水

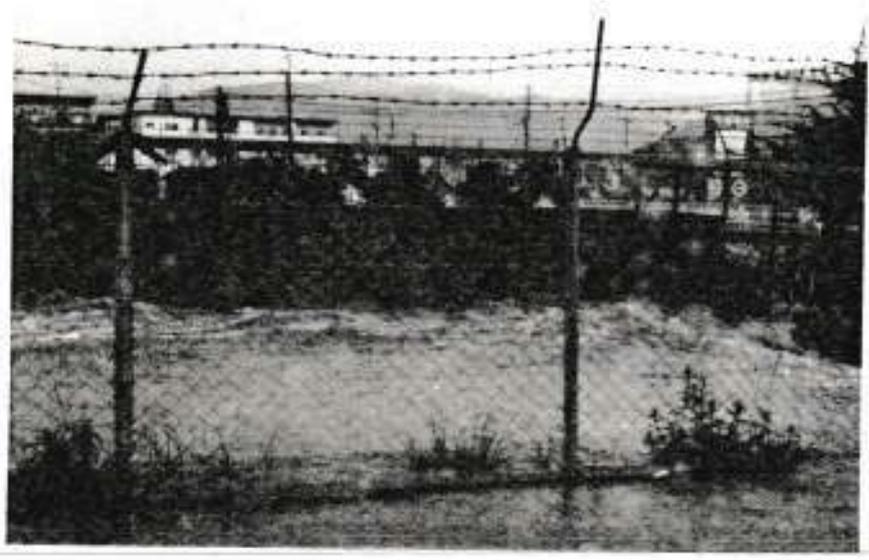
No. 12

はんろん時  
沈砂池  
溢水  
汚水処理  
管理棟敷地  
浸水

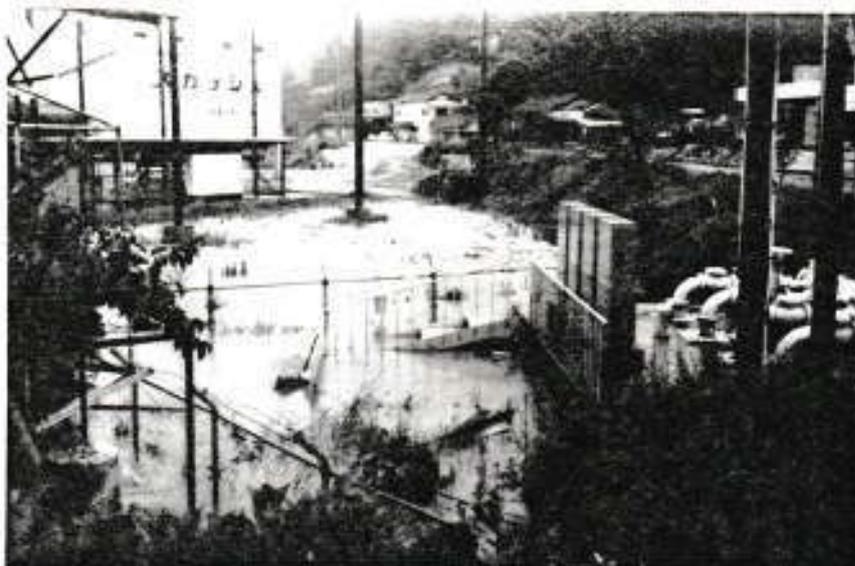
No. \_\_\_\_\_

はんろん町

ポンプ場
